### CMC 社製キャプトに関して

この度、CMC Rescue 社（以下、CMC という。）より、キャプトのカムのセットスクリュー（止めねじ）を固定するねじ緩み止め剤が完全に硬化していない事例が、発見されました。

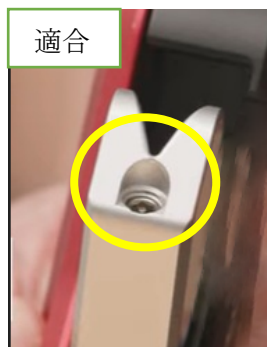
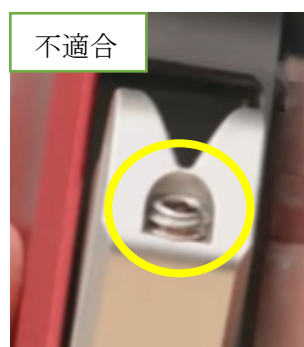
万が一、セットスクリューが完全に外れてしまった場合、カムのスプリング（バネ）が脱落し、カムが意図した通りに機能しなくなる恐れがあります。

1. ネジ山の露出がないか確認：ネジ山が少しでも露出している場合は**不適合**となります。

お持ちのキャプトユニットを検査し、以下の検査項目のいずれか一つでも不適合となった場合は、直ちに製品を使用から除外してください。

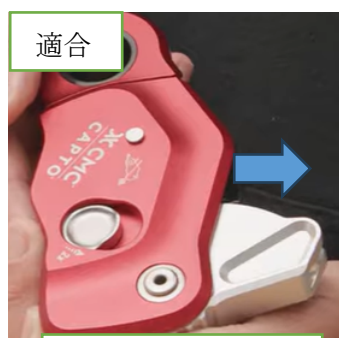
2. カムの作動チェック：手動で動かした際にカムがスムーズに動き、手を離したときに自動で戻ることを確認してください。カムの動きが妨げられたり、正しく閉じなかったりする場合は**不適合**となります。

カムを指で開く

カムを離すと閉鎖位置に戻る

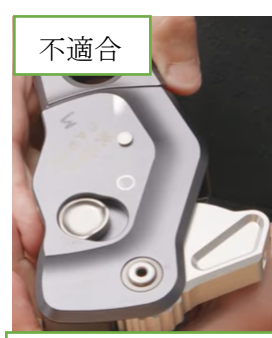
カムを開いても閉鎖位置に戻らない

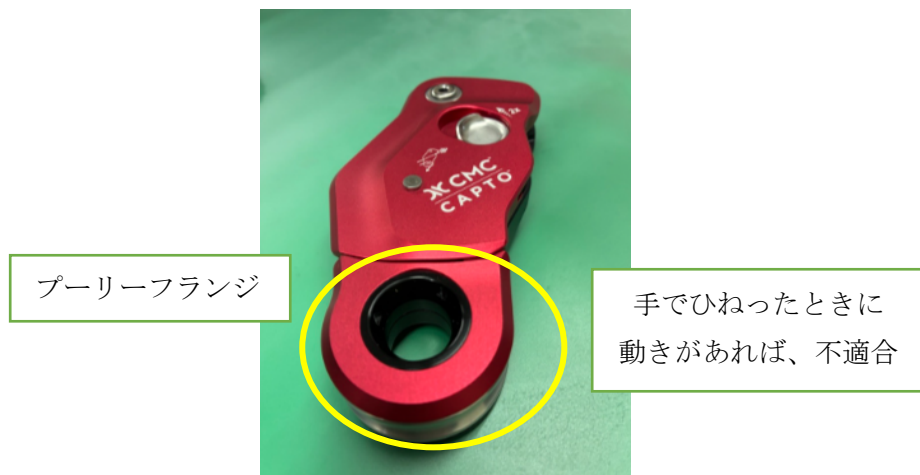
プーリーフランジも合わせて確認することを推奨します。フランジはキャプトの本体（メインボディ）にしっかりと固定されている必要があります。少しでも緩みやガタつき（動き）がある場合は**不適合**となります。

1. 固定状態の確認：プーリーフランジがシャーシ（本体枠）にしっかりと取り付けられているか確認します。手でひねったときに少しでも動くようであれば、それは**不適合**です。

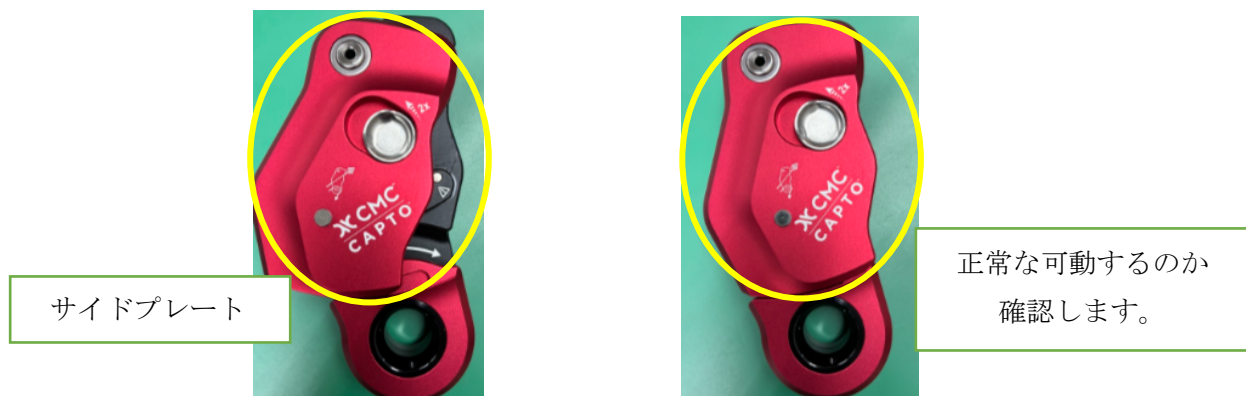
2. サイドプレートの作動チェック： サイドプレートがスムーズに閉じない場合、またはプーリーフランジがサイドプレートの正常な可動軌道を妨げている場合は、**不適合**となります。

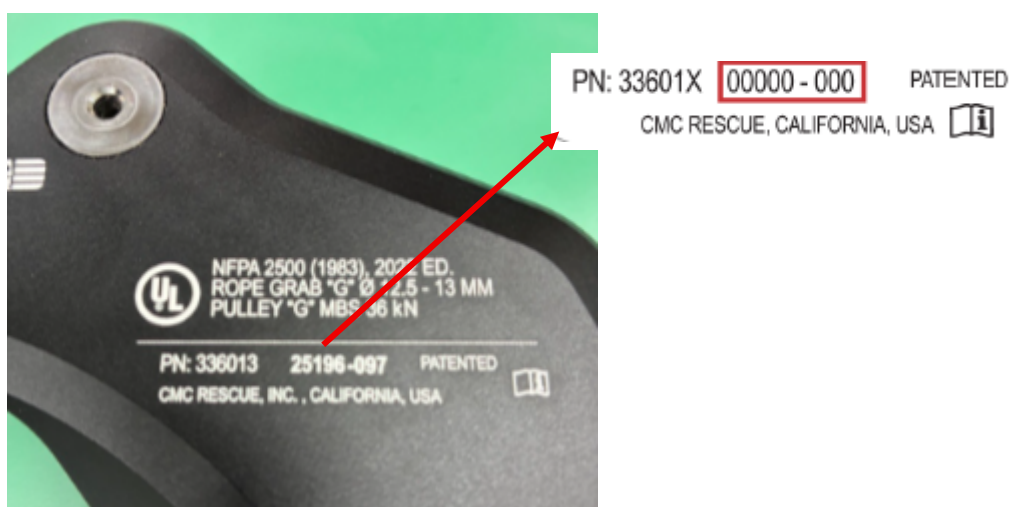
上記の検査基準を満たさず、不適合となったキャプトをお持ちの場合は、**直ちにそのキャプトの使用を中止し**、以下のシリアルナンバーを株式会社ジェイ・プランニングまで、ご連絡ください。
